ПАСПОРТ ДОСТУПНОСТИ объекта социальной инфраструктуры (ОСИ)

- 1.1. Наименование (вид) объекта: **МБУСО «Центр помощи детям, оставшимся без попечения родителей» Нязепетровского муниципального района Челябинской области**
- 1.2. Адрес объекта: **45697, Челябинская область, г. Нязепетровск, ул. Коммунаров, д. 19**
- 1.3. Сведения о размещении объекта: **отдельно стоящее здание 2 этажа, 1698,50 кв. м**
- наличие прилегающего земельного участка (да, нет): **6000 кв.м**
- 1.4. Год постройки здания: **1988г.**, последнего капитального ремонта: -
- 1.5. Дата предстоящих плановых ремонтных работ: **текущего - , капитального -**

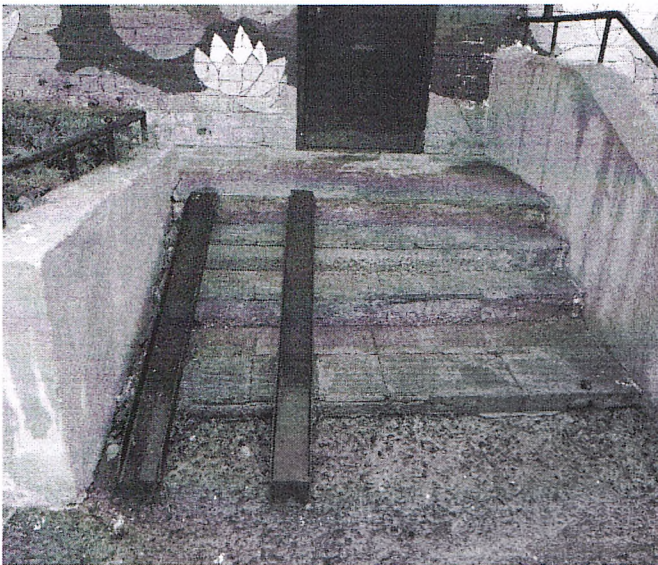
Фото № 3 Лестница (наружная), пандус

№ п/п	Наименование функционально-планировочного элемента	Наличие элемента			Выявленные нарушения и замечания		Работы по адаптации объектов	
		есть/нет	№ на плане	№ фото	Содержание	Значимо для инвалида (категория)	Содержание	Виды работ
2.1	Лестница (наружная)	есть		№3	- отсутствуют поручни	О, С, К	- установить поручни	ТР
2.2	Пандус (наружный)	есть		№3	- отсутствуют поручни	К	- установить поручни, - организовать ситуационную помощь	ТСР, орг
2.3	Входная площадка (перед дверью)	есть		№3		С, все		ТР
2.4	Дверь (входная)	есть		№3	- отсутствует информация об ОСИ на входе	все	- установить информацию об ОСИ со стороны дверной ручки с дублированием рельефными знаками	ТСР
2.5	Тамбур	есть		№5				
	ОБЩИЕ требования к зоне

Наименование структурно-функциональной зоны	Состояние доступности* (к пункту 3.4 Акта обследования ОСИ)	Приложение		Рекомендации по адаптации (вид работы)** к пункту 4.1 Акта обследования ОСИ
		№ на плане	№ фото	
Вход в здание	ДУ		3,5	ТСР, организационные мероприятия

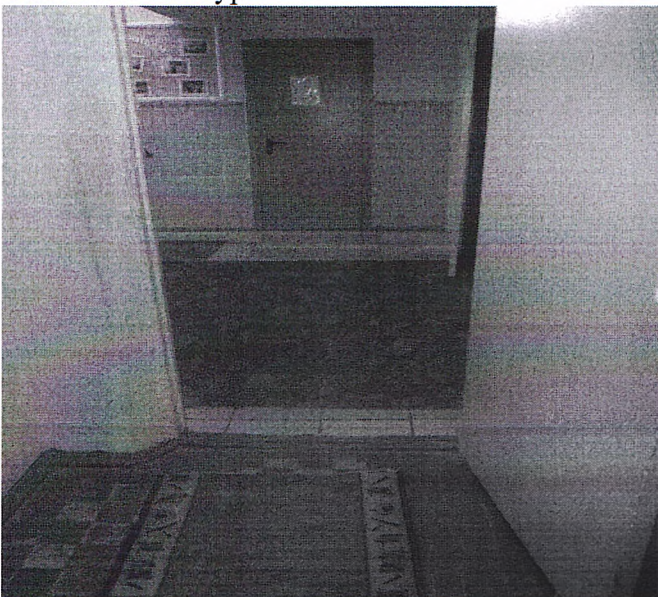
Фото № 6 Коридор

3.1	Коридор	есть		№6	- отсутствие информации на путях движения, в т.ч. визуальной и тактильной	все	- организовать ситуационную помощь	Орг.
3.2	Лестница (внутри здания)	есть		№7	- отсутствие пандуса и поручней		- организовать ситуационную помощь	Орг.

Наименование структурно-функциональной зоны	Состояние доступности* (к пункту 3.4 Акта обследования ОСИ)	Приложение		Рекомендации по адаптации (вид работы)**
		№ на плане	№ фото	
Пути движения внутри здания	ДП-И (Г), ВВД-И (К, О, С, У)		6-10	ТСП, организационные мероприятия

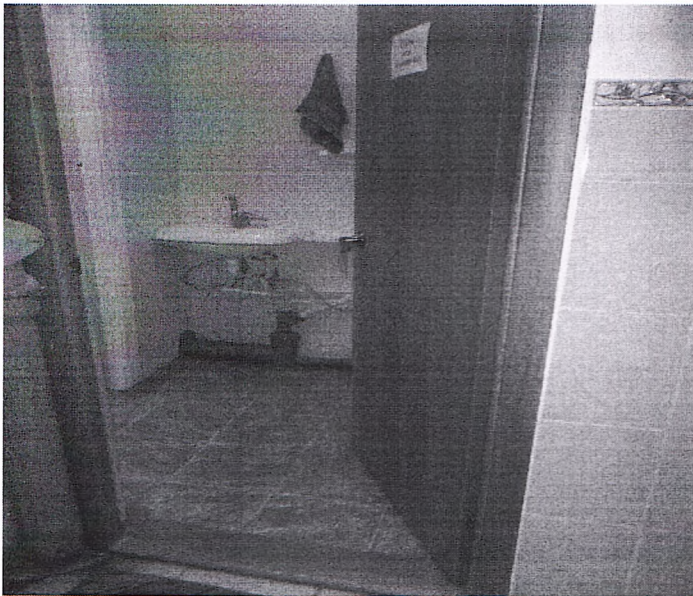
Фото № 15 Туалетная комната

№ п/п	Наименование функционально-планировочного элемента	Наличие элемента			Выявленные нарушения и замечания		Работы по адаптации объектов	
		есть/нет	№ на плане	№ фото	Содержание	Значимо для инвалида (категория)	Содержание	Виды работ
5.1	Туалетная комната	есть		№ 15, 16.	- ширина дверного проема 80 см, - габариты кабины 136x90 - отсутствует зона для кресла-коляски рядом с унитазом, - отсутствие мест крепления костылей, тростей, - отсутствуют поручни у унитаза и раковины, - зона у раковины < 170x172 и 242x136 - отсутствует контрастная и тактильная направляющая к унитазу, - отсутствует кнопка вызова персонала	К, О, С	- установка поручней у раковины и унитаза, - устройство креплений для костылей и тростей, - установка кнопки вызова персонала	ТСР, ТР, орг
5.2	Душевая/ ванная комната	нет						
5.3	Бытовая комната (гардеробная)	нет						
	ОБЩИЕ требования к зоне

Наименование структурно-функциональной зоны	Состояние доступности* (к пункту 3.4 Акта обследования ОСИ)	Приложение		Рекомендации по адаптации (вид работы)** к пункту 4.1 Акта обследования ОСИ
		№ на плане	№ фото	
Санитарно-гигиенические помещения	ВНД		15-16	Текущий ремонт, ТСР, организационные мероприятия
